# CAMPANARIO DESAPARECIDO DEL CUERPO RENACENTISTA DURANTE LA GUERRA CIVIL

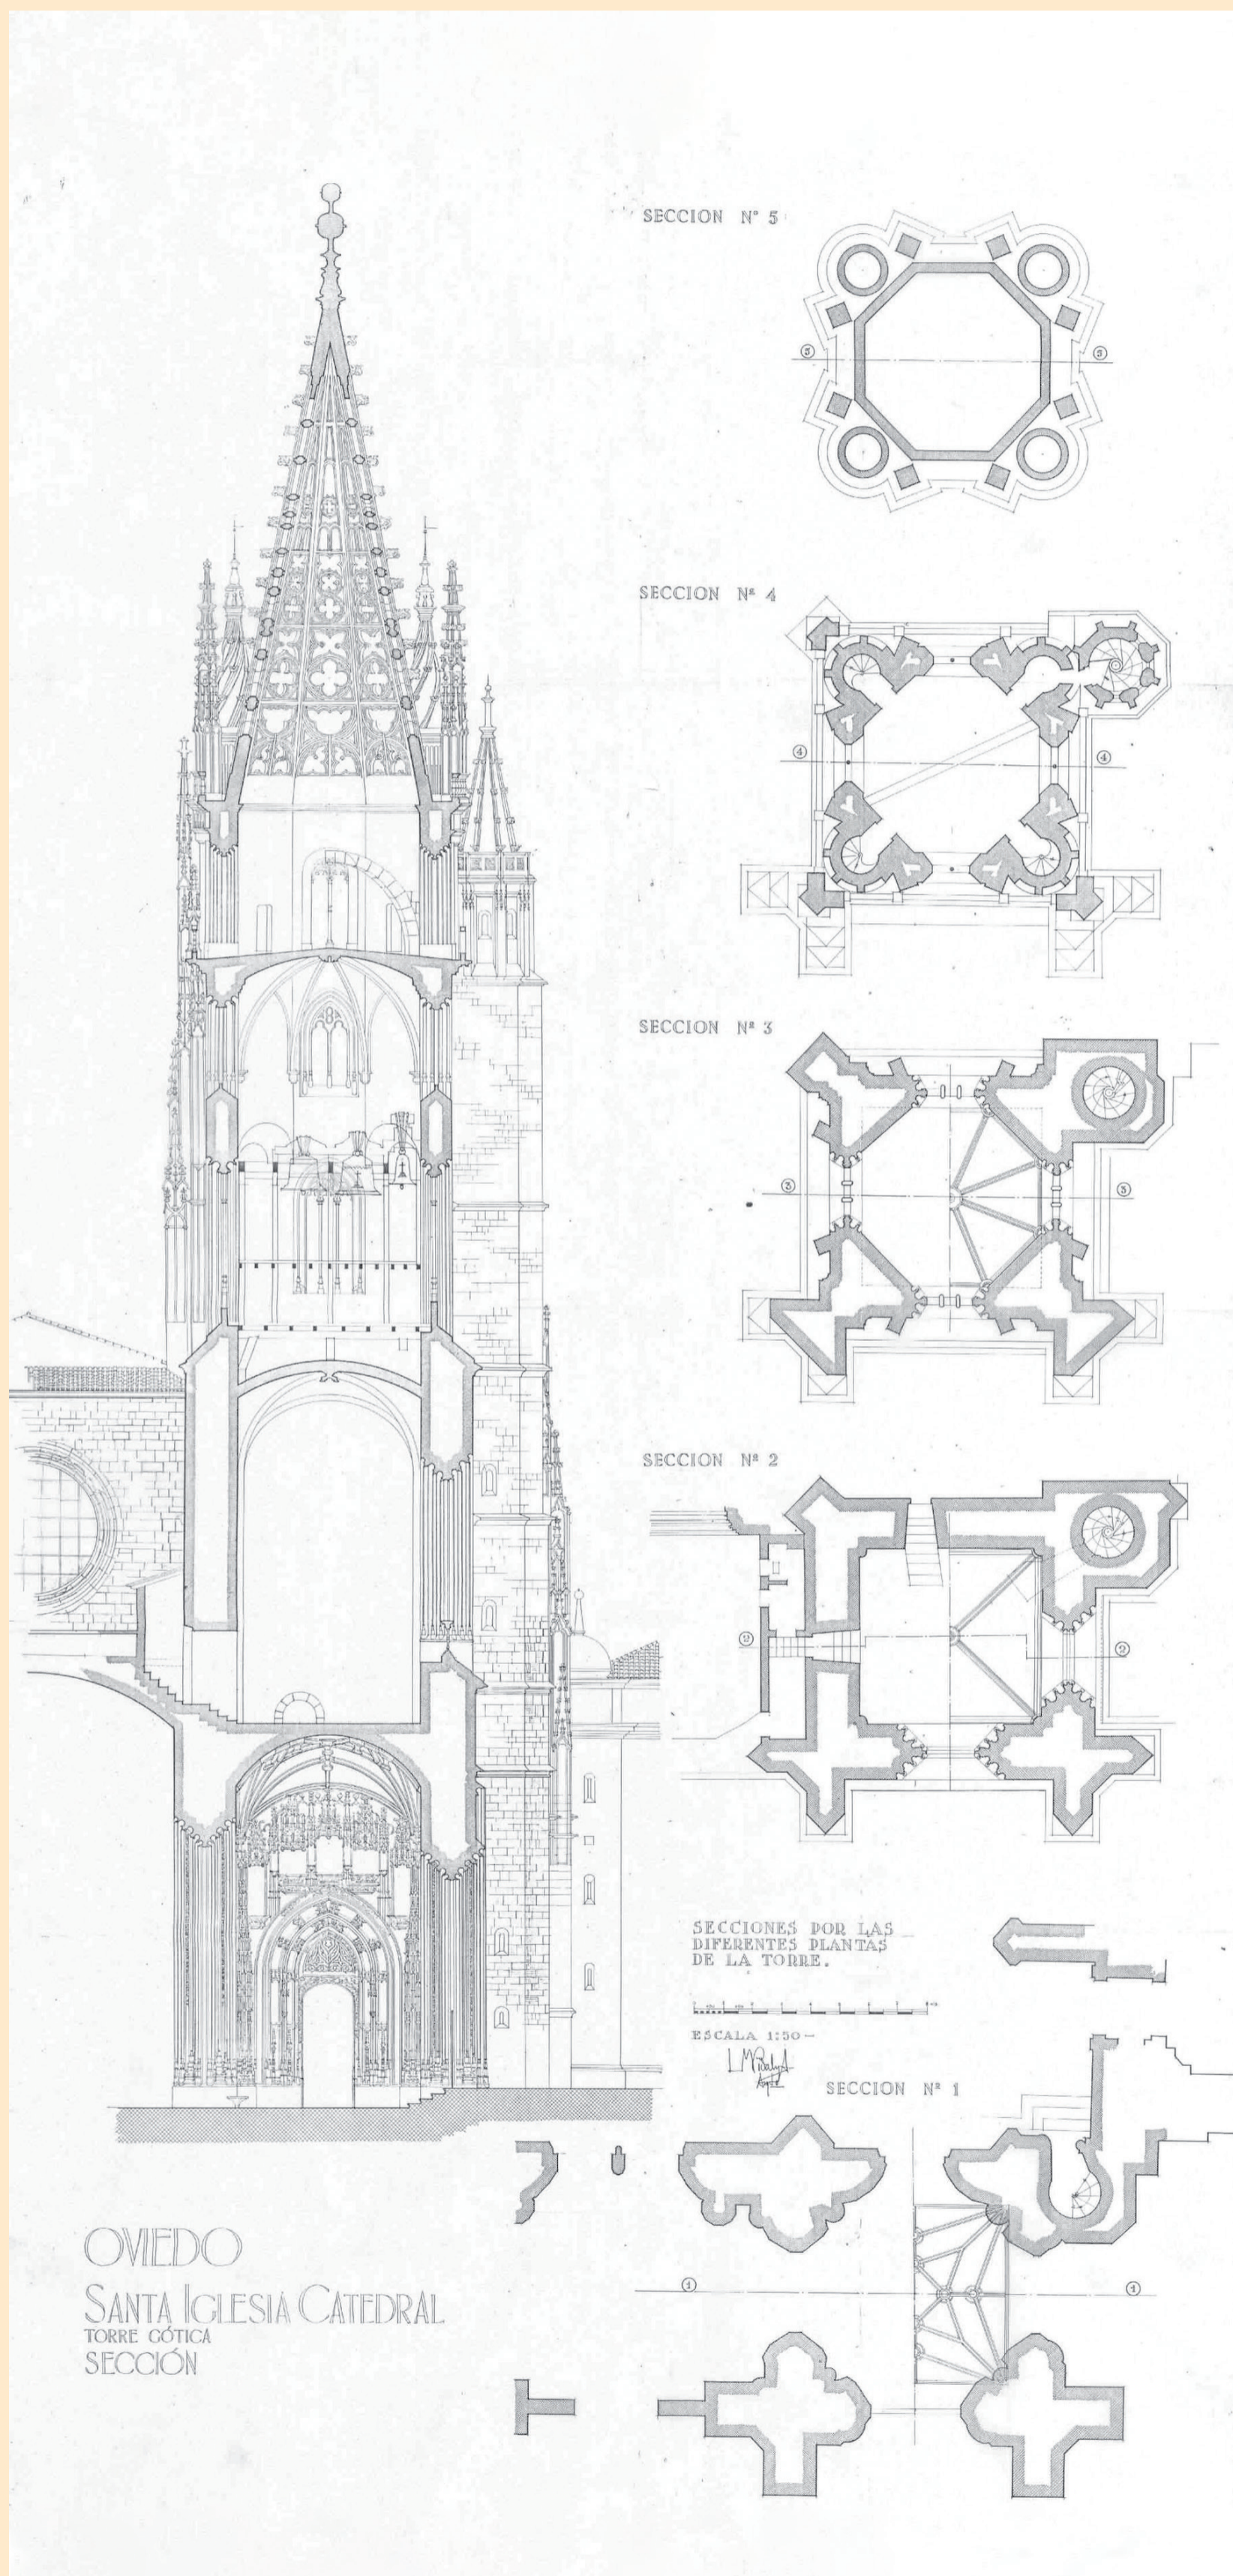
Plano 1

dio sus frutos y el equipo de arquitectos comprobó que, en los planos de Menéndez Pidal (PLANO 1), se había plasmado la existencia de este arco y, en los muros del cuerpo renacentista, se aprecian hoy en día las cicatrices de esta estructura perdida (FOTO 3).

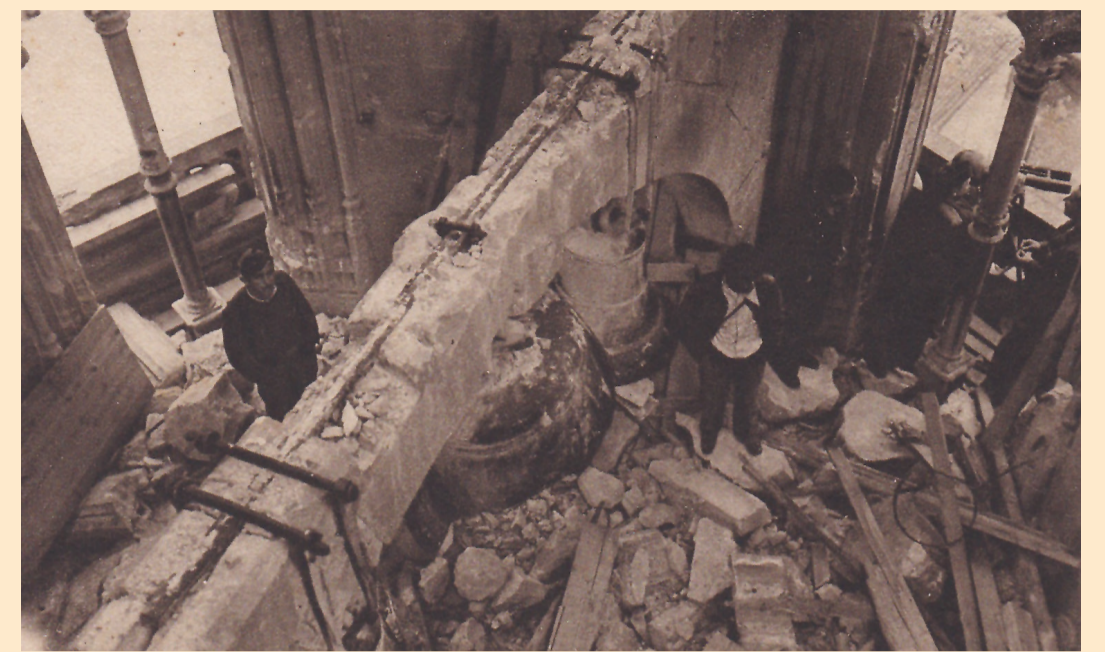
Foto 1

Durante la ejecución de los trabajos de adecuación de accesos para la visita a la torre gótica, incluidos en el Plan Director de la Catedral (intervención nº 25), el equipo de arquitectos localizó unas fotografías antiguas en las que se apreciaba la existencia de tres campanas en el cuerpo renacentista (FOTOS 1 Y 2).

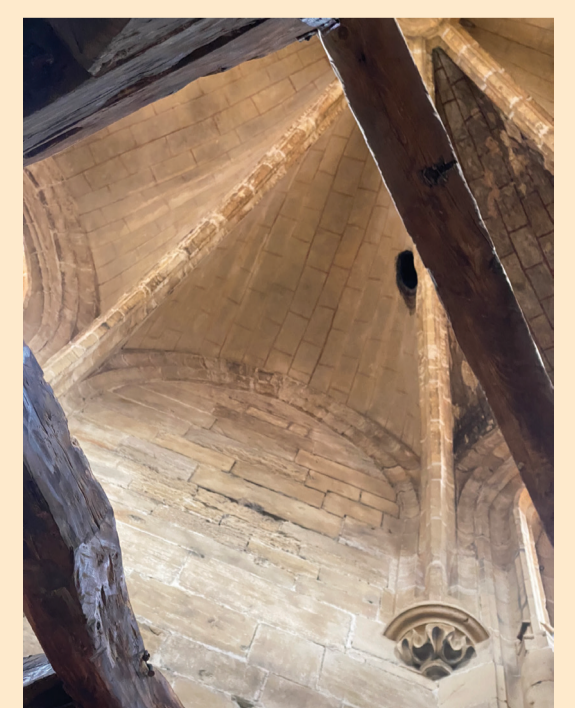
Foto 4

En el suelo, existía un agujero que se correspondía con otro que se encontraba en uno de los plementos de la bóveda inferior (FOTO 4), llegándose a la conclusión de que se trataba del espacio por el que una cadena, unida a la maquinaria del reloj, hacía sonar las campanas.
